O Palácio do Marquês de Angeja e o colapso do painel frontal do chafariz d'el-rei

The palace of the marquis of Angeja and the collapse of the king's fountain

António Augusto Salgado de Barros*

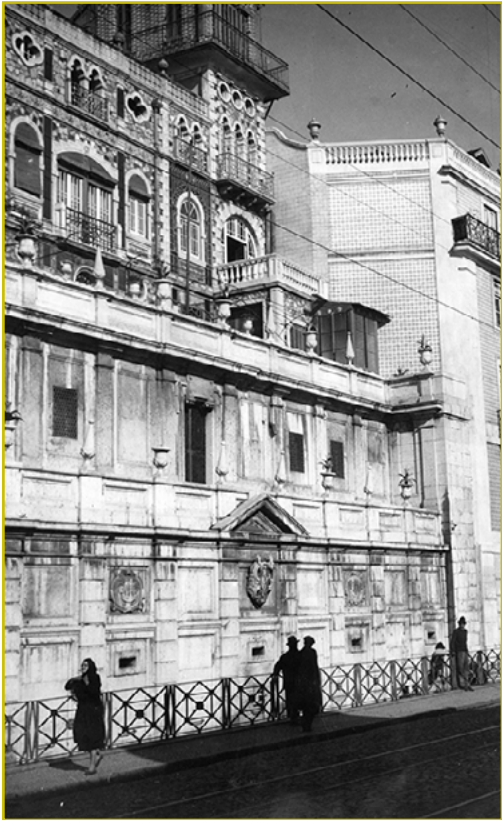
Figura 1 Chafariz d'el-rei encimado pelo palácio construído no século XX, 1945. AML, André Salgado, PT/AMLSB/SAG/000027

Foi possível proceder a uma recuperação das antigas estruturas de alimentação do chafariz d'el-rei através de uma intervenção acompanhada pela Unidade de Intervenção Territorial do Centro Histórico da Câmara Municipal de Lisboa, já anteriormente descrita, motivada pela existência de um forte assentamento das fundações dos edifícios reconstruídos sobre o antigo paço do marquês de Angeja que estava a pôr em risco a estabilidade das estruturas referidas assim como dos edifícios com eles confinantes (figura 1).

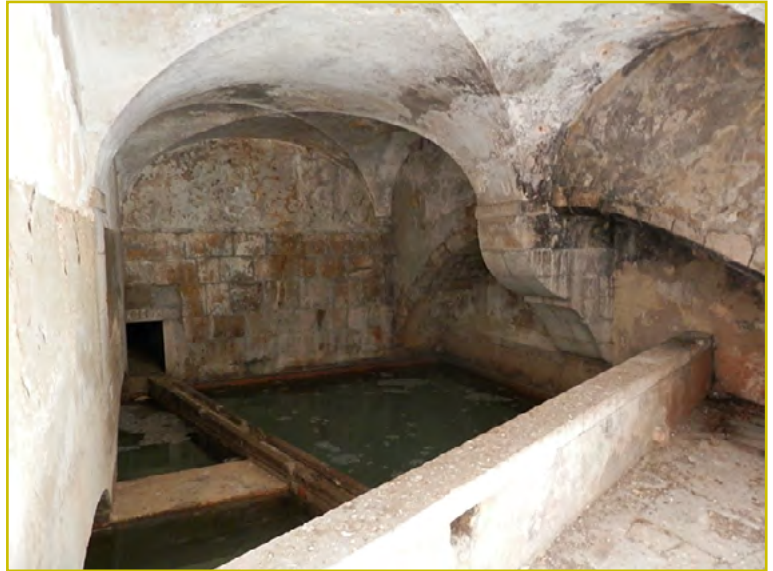
Figura 2 Arca de água do chafariz d'el-rei (foto do autor)

Como é frequente nos chafarizes que estão próximos dos olhos de água que os abastecem, o chafariz d'el-rei tem uma arca de água a alguns metros a nascente da Cerca Velha com acesso por uma escadaria, com entrada pelo n.º 4 da travessa de São João da Praça, junto à porta da muralha do chafariz d'el-rei, a qual termina numa plataforma. Esta plataforma dá também acesso à alimentação das bicas, descendo-se por uma escada à direita que corre dentro de uma galeria no sentido sudeste-noroeste e que atravessa a muralha; a sua linha de eixo é sensivelmente perpendicular à linha de eixo da galeria de distribuição de água pelas bicas. Esta última galeria tem teto em abóbada de berço e orientação sudoeste-nordeste e contém uma calha no pavimento que distribui a água pelas bicas e está encostada, pelo lado sudeste, ao muro de apoio do frontispício e pelo lado noroeste, à Cerca Velha.

A arca de água está situada à esquerda da plataforma de entrada acima referida e está coberta em dois níveis: a oriente, parte da cobertura é em abóbada, está a uma altura que possibilita a observação de todo o conjunto e é suportada, num dos lados, por um cachorro em pedra. A outra parte da cobertura, a ocidente, com um nível bastante abaixo do anterior e pouco acima do nível da água, constitui uma laje de um dos edifícios adjacentes (figura 2). No fundo deste reservatório existiram, em tempos, os olhos de água que alimentavam o chafariz fazendo subir o nível de água até às caleiras de encaminhamento e distribuição de água pelas bicas. Na arca de água descarrega um cano que, no passado, conduzia a água para o chafariz de uma cisterna situada a noroeste. Junto a esta cisterna existiam nascentes (olhos de água) distribuídos por duas galerias laterais, que ajudavam a reforçar o caudal de alimentação do chafariz. Esta cisterna possuía uma claraboia ao nível do pátio de entrada do palácio do marquês de Angeja e que hoje, depois das obras de 2015, foi requalificada.

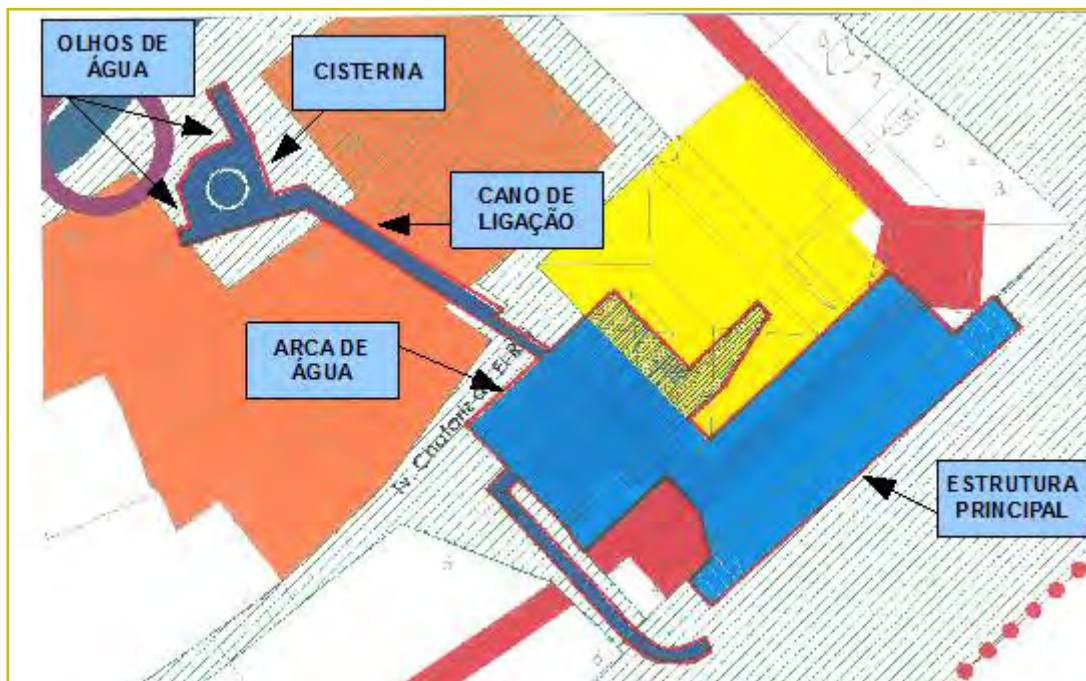
Figura 4 *Planta do chafariz d'el-rei e estruturas anexas.* (Com base no desenho de classificação da Direção Regional de Cultura de Lisboa e Vale do Tejo)

Situa, a 20 palmos (4,4 m) para noroeste, a arca de água com as seguintes dimensões: 50 palmos (11 m) de comprimento por 38 palmos (8,36 m) de largo e 8 palmos (1,76 m) de fundo; esta cota necessita de ser vencida para a água correr para as bicas.

Observa que a arca de água é aberta por cima mas as quatro paredes são fechadas sem qualquer janela ou fresta. O fundo é em parte de areia e em parte de rocha e nele nascem “vários olhos d'agoa, que he a principal (alimentação) do Chafariz”.

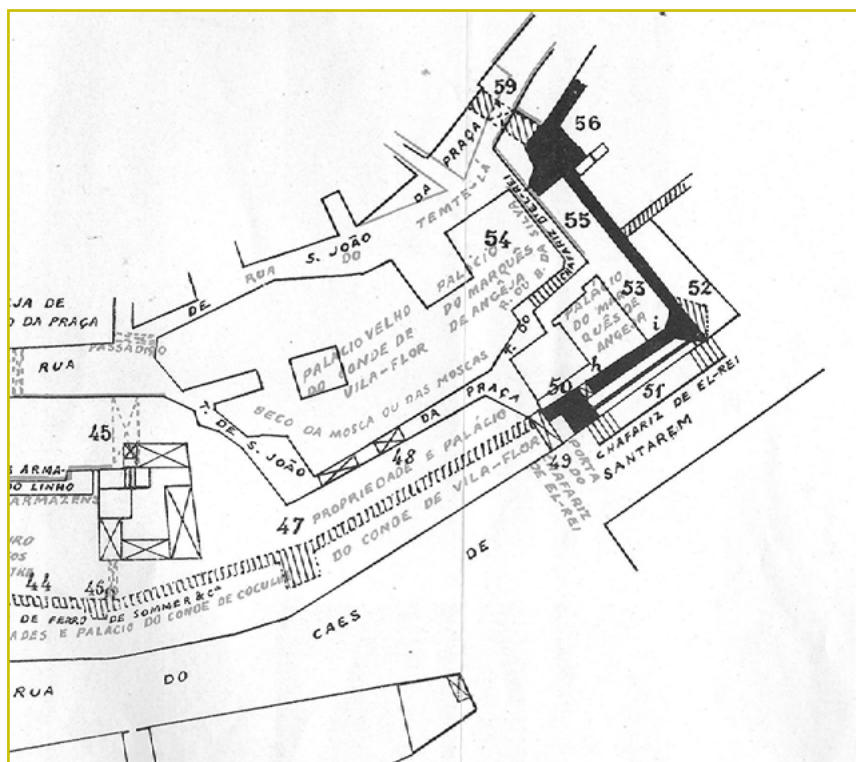
Figura 5 *Implantação do palácio do marquês de Angeja antes do terramoto de 1755.*
(retirado da estampa V do livro de A. Vieira da Silva – *A cerca moura*)

No início de 1755, as casas vizinhas ao chafariz pertenciam ao marquês de Angeja. As plantas de Augusto Vieira da Silva⁴³ são claras no que se refere à fase anterior ao terramoto: o palácio do marquês de Angeja desenvolvia-se em dois blocos de ambos os lados da atual travessa do Chafariz d'El-Rei havendo, entre eles, uma comunicação a nível superior da rua. Talvez pelo facto da rua estar parcialmente coberta por aqueles passadiços esta travessa dava pelo nome antigo de “beco Cuberto”⁴⁴, já referido por Velloso de Andrade.

A galeria de distribuição de água encontra-se entre a muralha e o muro de suporte do painel frontal. A muralha encontra-se por detrás da galeria, não tendo esta sido aberta no seio da muralha. Acrescenta o auto que
